# 我が社のイチ押し!

## 多機能フィルター株式会社（下松市）

—法面の土壌侵食を防止しながら、環境に調和した緑化を実現し、自然環境の復元や防災に貢献—

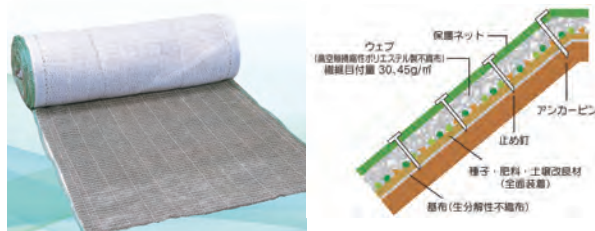
▲ 種子・肥料・土壌改良材を装着したMFタイプ(左)と断面図(右)

**機能①土壌侵食防止**：「多機能フィルター」の最大の特徴は、極細で機能の異なるポリエステル繊維を複雑に絡み合わせた不織布(ウェブ)で、志賀弘征社長は「他社の真似できない技術が詰まっている」とする。この薄くて軽いウェブが降雨時に雨滴の衝撃を緩和。土中に浸透しきれない雨水は、濡れても空隙を保つウェブ内を流れて安全に排水。時間降雨量100mmの豪雨でも土壌侵食の発生を食い止めることが可能だ。

これらの機能性に加え、施工の容易さや経済性も評価され、MFタイプ(右写真)が(一財)土木研究センターの「建設技術審査証明書」を2001年に取得。オンリーワンの製品力にお墨付

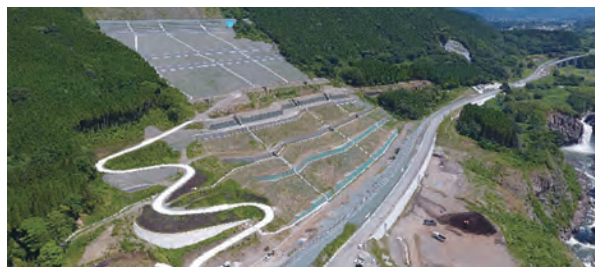
▲ 熊本地震による崩壊斜面対策工事現場での施工(国土交通省九州地方整備局提供)

きを得て、販路は一段と拡大。2016年に発生した熊本地震の災害復旧現場でも採用(下写真)されるなど、国やNEXCO等の公共工事を中心に国内での施工実績は2万件以上を誇る。
