工 事 名	須恵川法面保護工事
施 主	福岡県 福岡土木
製 品	MF-45R-0
施 工 時 期	2007年3月
方 向	西向き
勾 配	1割
土 質	砂質
工 法 概 要	台風などで増水時に水位が上がり、法面が侵食されるおそれがあるため多機能フィルターが採用された。

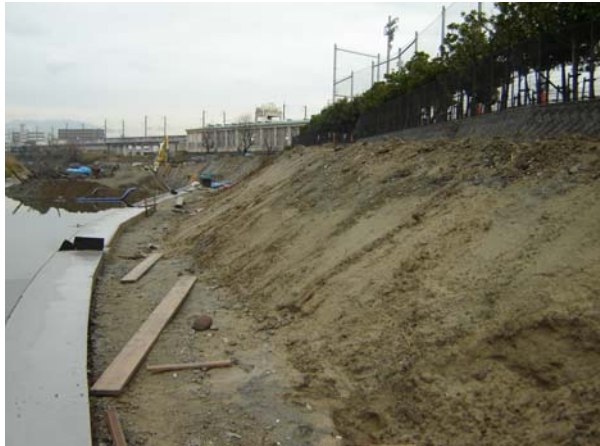
施工前

砂質であり、非常に侵食されやすい土質である。

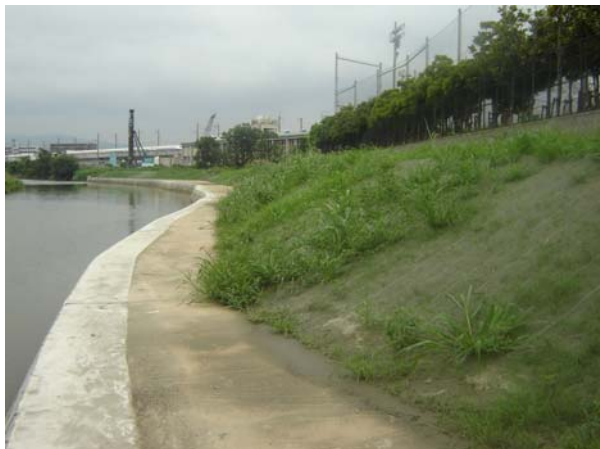
施工後3ヶ月

台風の被害で増水したが、がまったく侵食されていない。

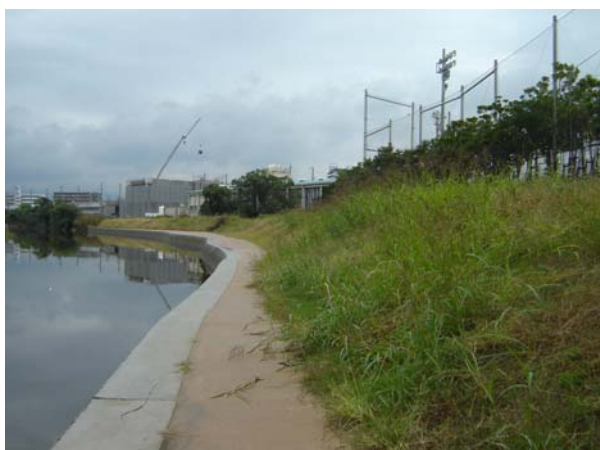
施工後8ヶ月

ほとんど自生種(ススキやアシなど)に置き換わり、全面を被覆している。
